Guasto al computer di bordo di Oscar - 10

a cura di
Domenico Marini - I8CVS

*Forse lo IHU può essere riparato
Molte le preoccupazioni*

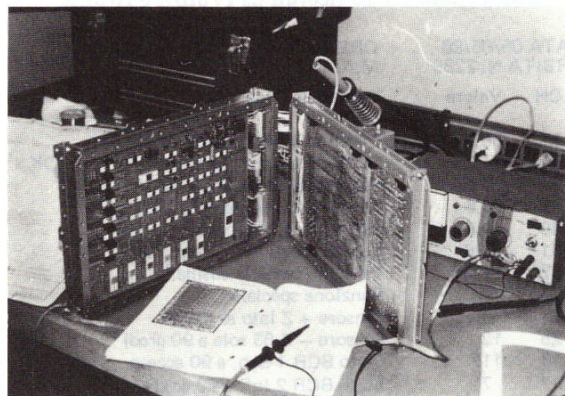
Il computer di bordo IHU di Oscar-10 attualmente in avaria. Impiega componenti RCA Cosmac e Cmos. Le radiazioni ionizzanti delle fasce di Van Allen hanno danneggiato alcune memorie mettendo in crisi tutto il satellite. Foto W4PUJ Amsat.

Dalle prime considerazioni sui sintomi, essi sono convinti che il guasto risiede in alcune memorie dello IHU danneggiate dall'intenso flusso di radiazioni cosmiche o solari. I chips della memoria da 16K sono molto vulnerabili e possono danneggiarsi con la forte esposizione a radiazioni ionizzanti. Gli effetti sono cumulativi e perciò si sospetta un degradamento progressivo delle memorie, mentre quelle più danneggiate sono andate fuori servizio.

Il primo provvedimento che sarà preso da ZL1AOX è quello di tenere sotto controllo il satellite monitorando la tensione di batteria e lo stato del BCR, battery charge regulator. Anche noi abbiamo effettuato questi controlli, com'è rilevabile dai blocchi di TLM ricevuti. Come si vede la tensione rimane a valori di 14,3 volt del tutto normali, mentre il BCR n. 1 è sempre acceso garantendo la ricarica delle batterie. L'Amsat nel frattempo svilupperà un programma diagnostico per identificare gli indirizzi delle memorie danneggiate. Dopo questa fase verrà elaborato un nuovo programma di gestione dell'intero satellite in modo da escludere gli indirizzi delle memorie danneggiate.

Karl Meinzer, DJ4ZC, presidente dell'Amsat-DL e promotore della Phase III ha dichiarato che l'attuale problema è superabile e ci sono ragionevoli elementi per ritenere che molta della funzionalità di Oscar-10 sia ripristinabile con un nuovo software che escluda le RAM difettose.
